リヤリフト

RL501

純正部品表

文書コードNo. : C94209000-1

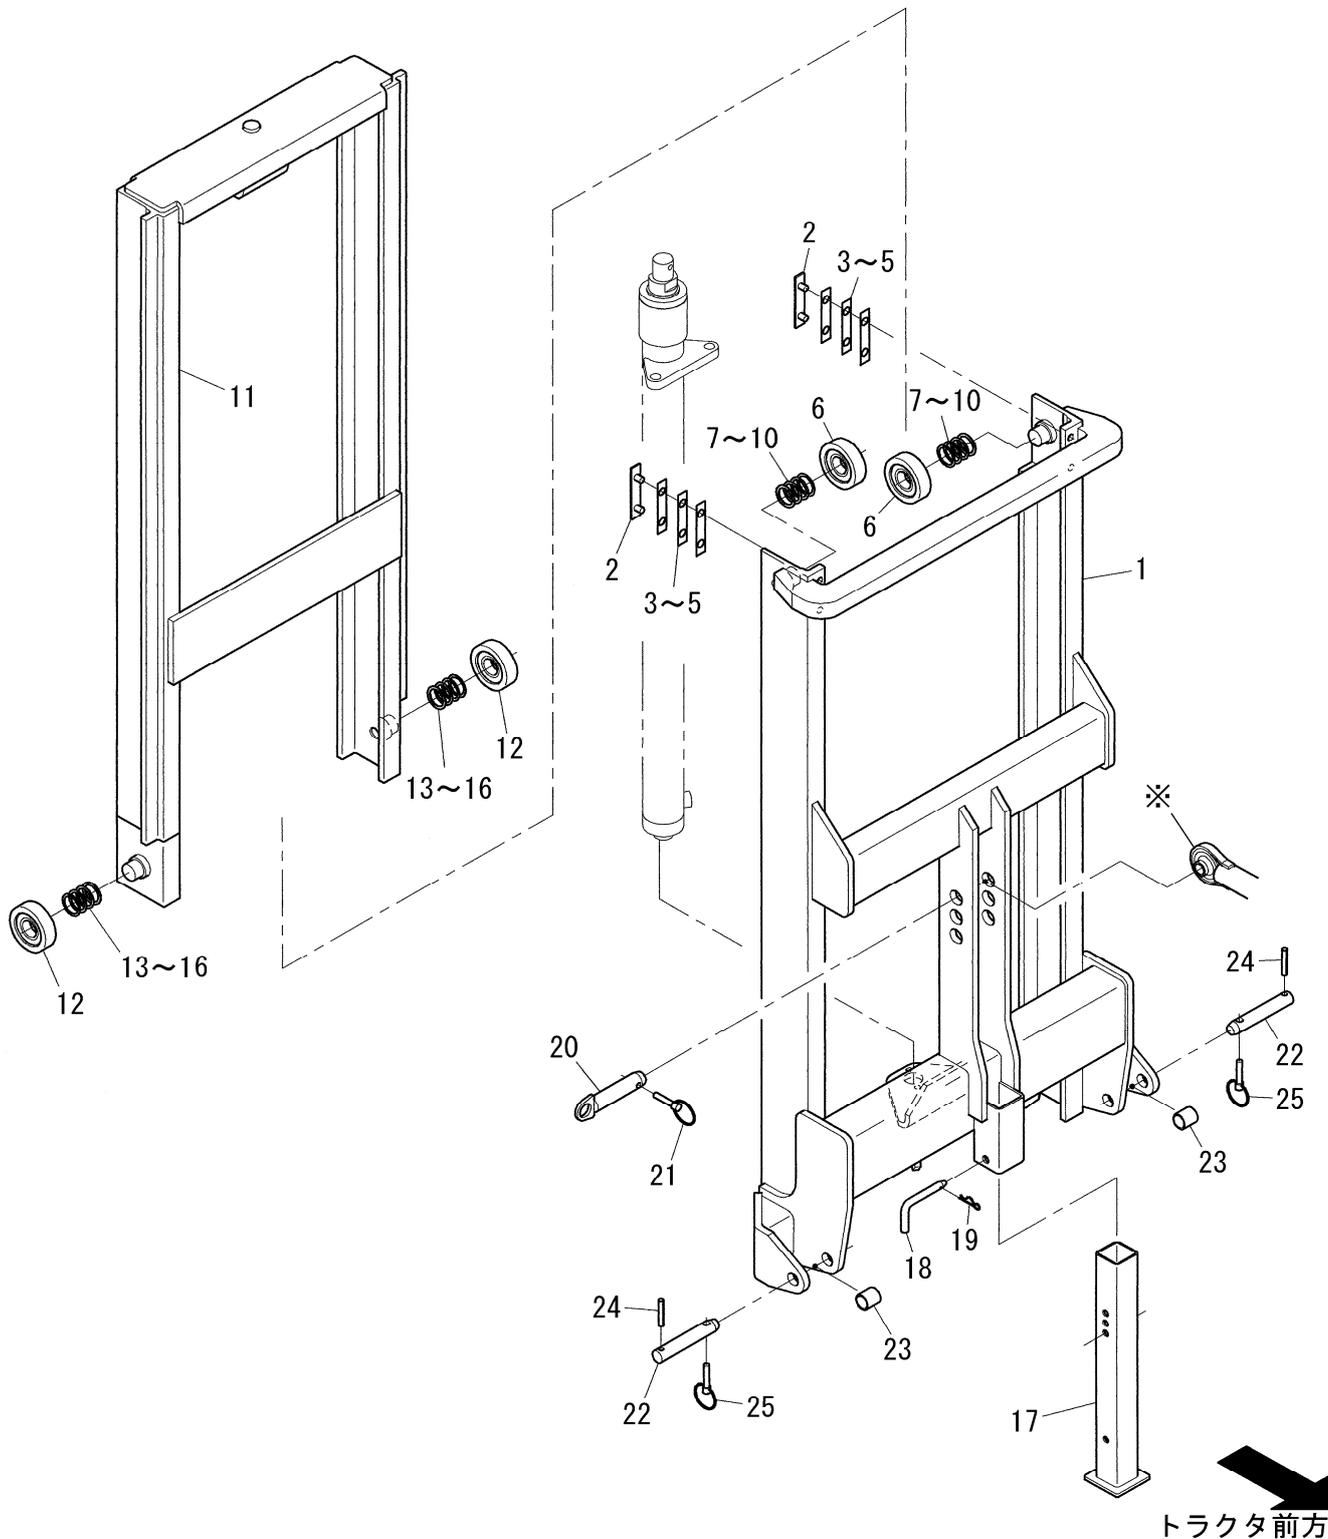
FIG.1 マスト部

注意 シムNo.3~5, 7~10, 13~16は調整用の為、実際に組付けてある数と異なります。

注意 ※印部品は、チルトシリンダアッシ詳細にて示します。
チルトシリンダ及びスペーサはトラクタ型式により異なります。
該当箇所の部品は、トラクタ型式をご用意にうえ弊社までお問い合わせください。

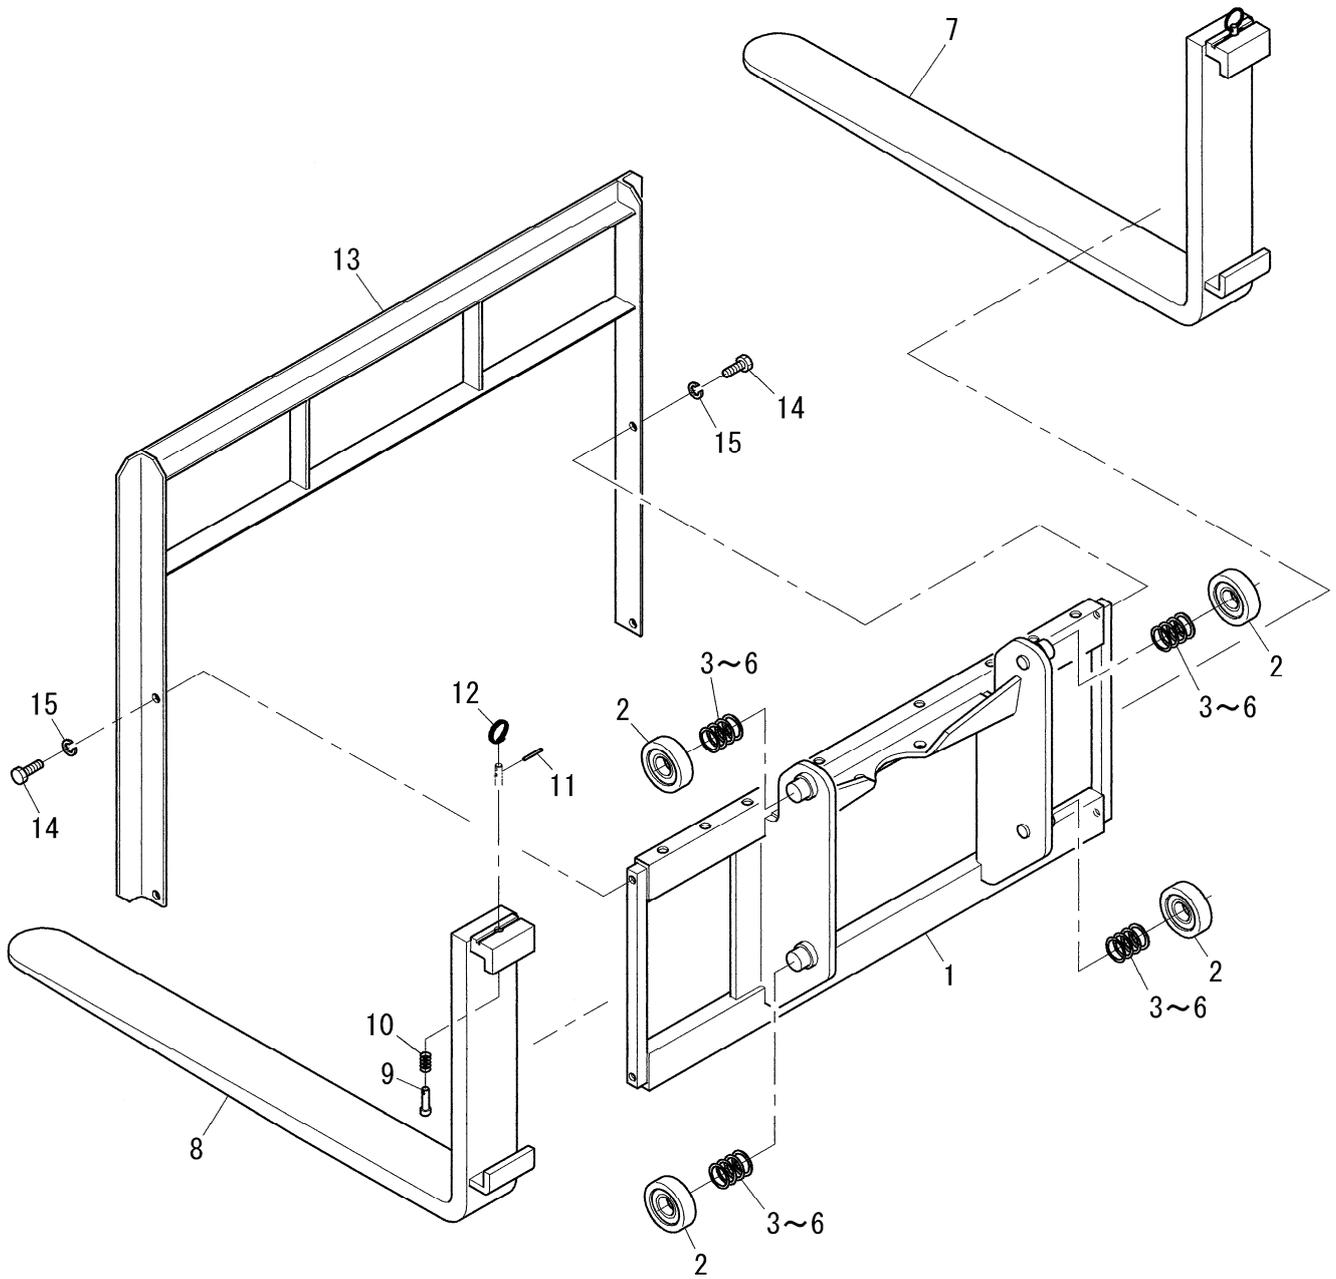
FIG.2 フォーク部

注意 シムNo.3~6は調整用の為、実際に組付けてある数と異なります。

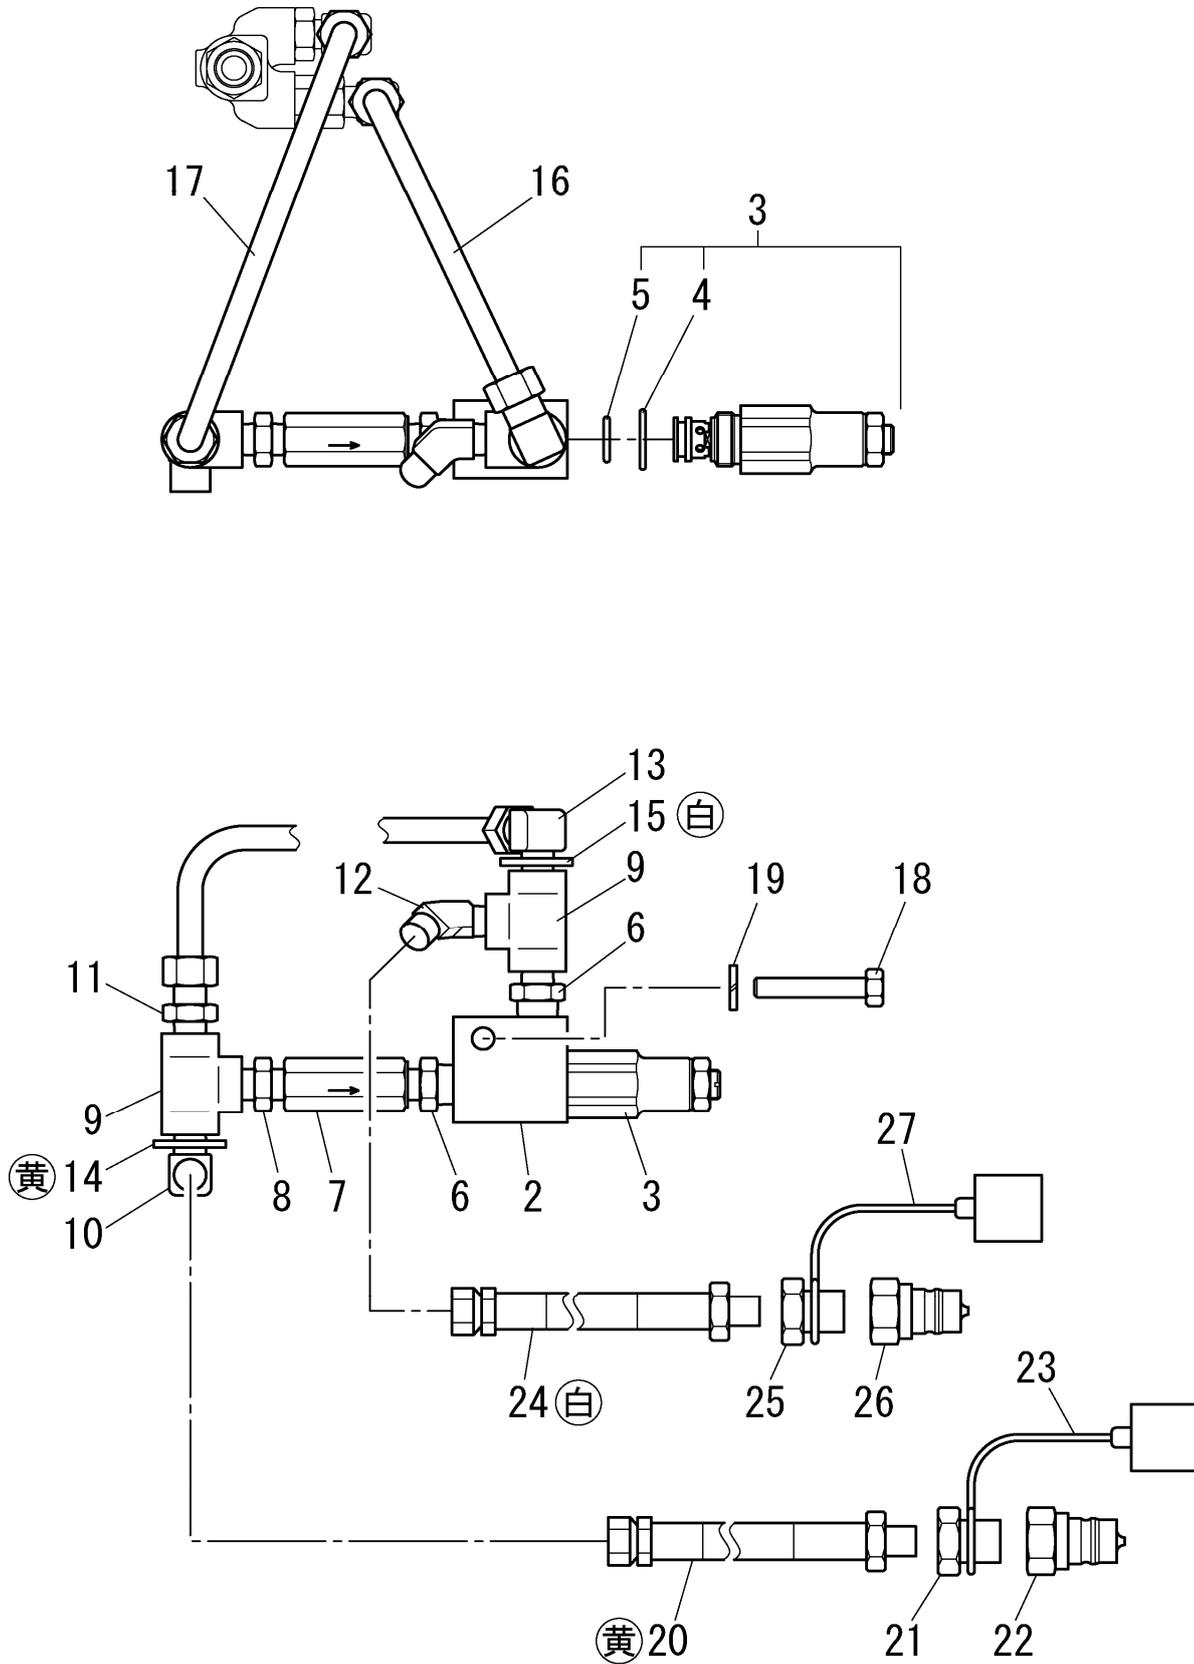
FIG.5 リリーフアッシ詳細

※ 20～27の部品はトラクタ型式により
品番が異なる可能性があります。
弊社までお問い合わせください。

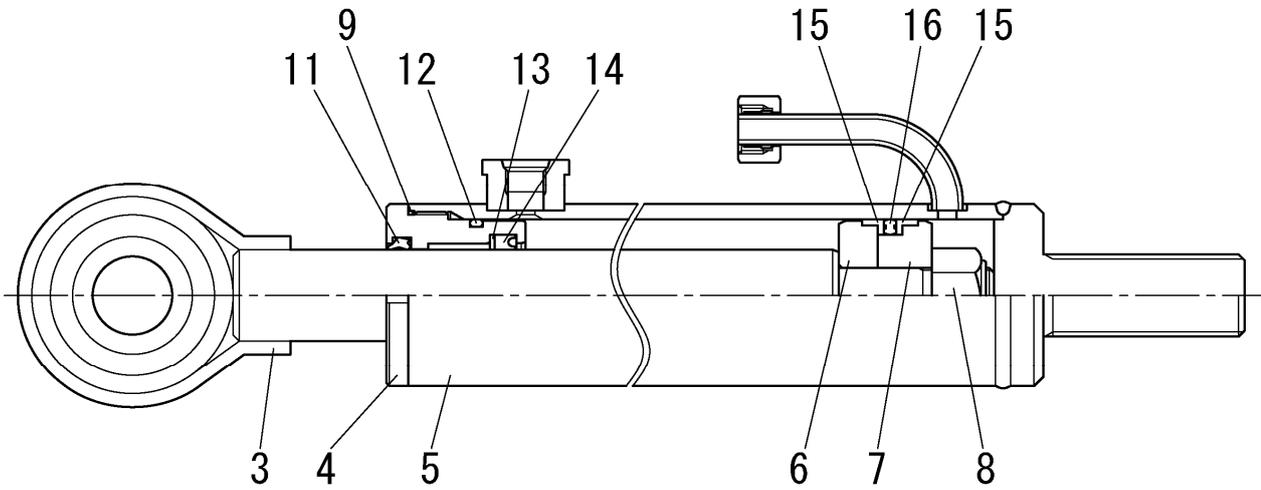
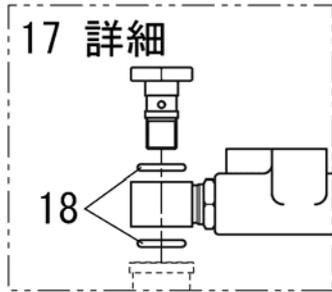
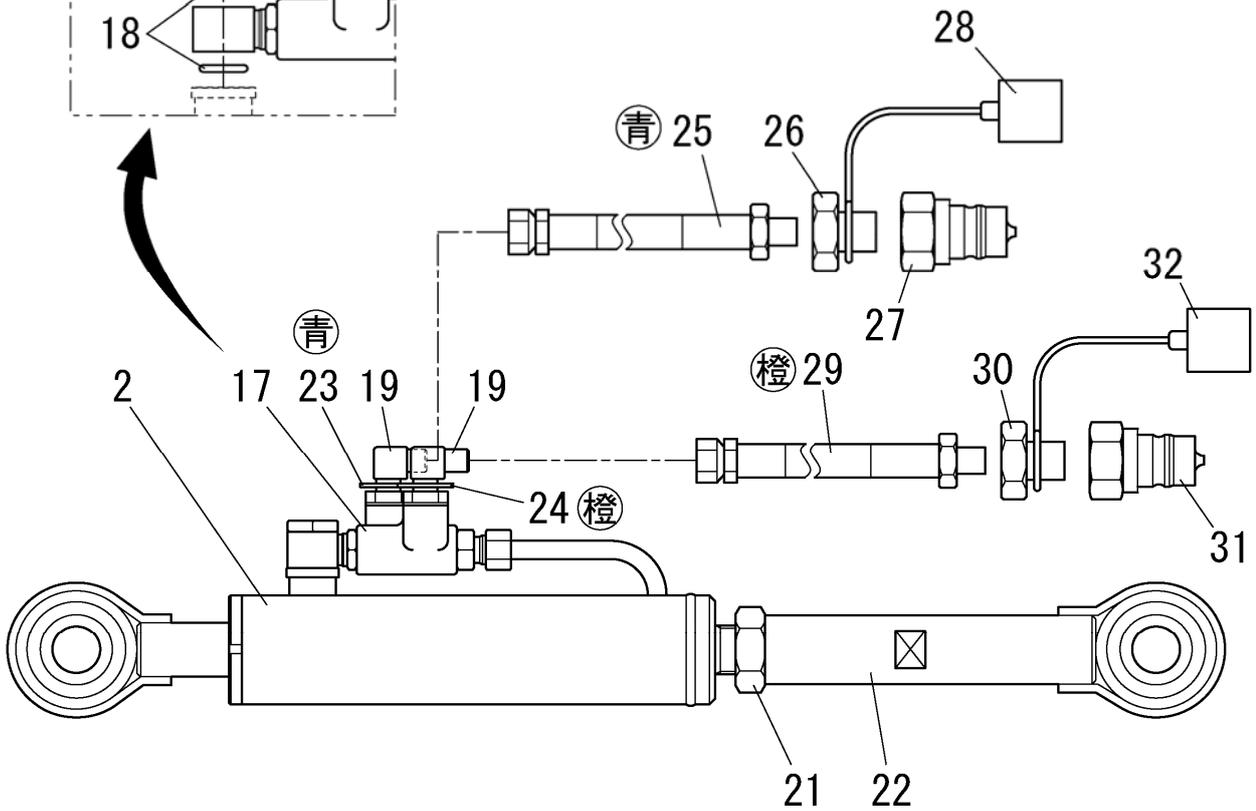
FIG.6 チルトシリンダアツシ詳細

※ 次のページの赤字の部品は、トラクタ型式により品番が異なる可能性があります。また、ブッシュ・スペーサ(図欠)が必要な場合があります。弊社までお問い合わせください。
